高専 (KOSEN) 発の小型水位計による水位観測システムの 大分県内の農業用ため池への試行

小型水位計を用いた大分県内の農業ため池の水位を観測するシステムの構築を目指し, 本研究では, 大久保ため池と香下ダムに小型水位計を設置した. 小型水位計は, センサ面から超音波を発生して水面までの距離を計測するものであり, そのデータは計測時刻や水位計により計測された気温, 日射量, および電池電圧と共にサーバに送られる.

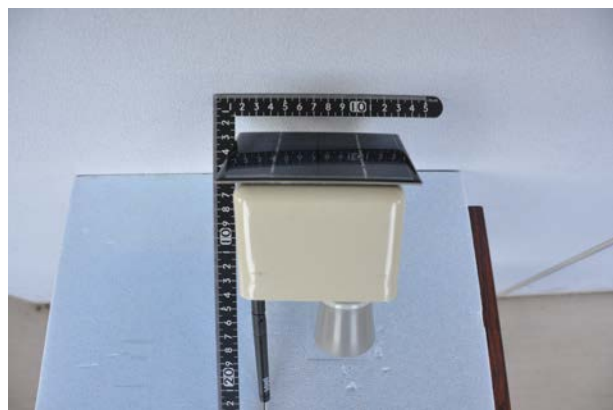
写真-1は, 小型水位計の外観を示す. 本体の上部に小型のソーラーパネルが取り付けられており, 太陽光を受けて蓄電する. その電力をもって, 小型水位計は稼働するが, 安定して稼働するには3.6V以上の電池電圧が必要な仕様となっている.

また, 本体の下方から10分毎に超音波を発生して, センサ位置から水面までの距離を測定している. 測定データは, 1時間に1回サーバに送られ, 送信した時刻, 水面距離(cm),

写真-1 小型水位計の外観

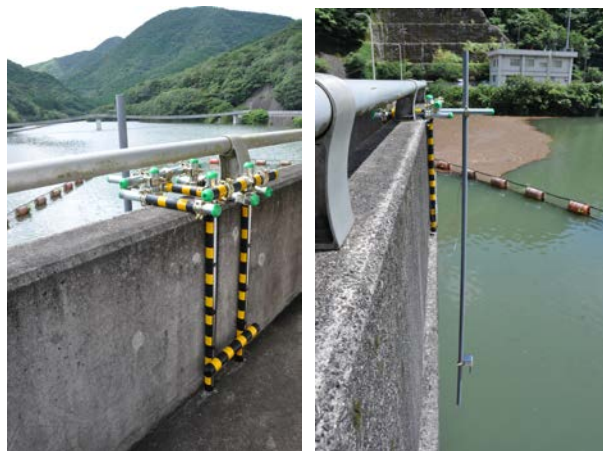
一方, 写真-3は, 香下ダムにおける小型水位計の設置状況を示す。ダム堤体(ダム天端 EL 89.60m)に敷設されている取水設備操作室まわりの腰壁に小型水位計設置の架台が設置されている。この架台も同様に, 小型水位計の取り外しを容易にできるように専用の設置架台を作製した。

香下ダムの場合, 張出した取水設備操作室の腰壁から直下に塩ビパイプを伸ばし, その先端に小型水位計を設置している。その際, ダム完成後の最高水位(平成16年10月20日に86.51mを記録)は設計洪水水位HWL(87.80m)よりも低く, 設計洪水位まで水位が到達する可能性は低いと判断し, 小型水位計を設計洪水位HWLの高さに設置した。

(a) 小型水位計架台 (b) 塩ビパイプと小型水位計

写真-3 小型水位計の設置状況 (香下ダム)
